## COCKPIT & COMMUNICATIONS ROOM

# SHARED ROOM

## INTERIOR

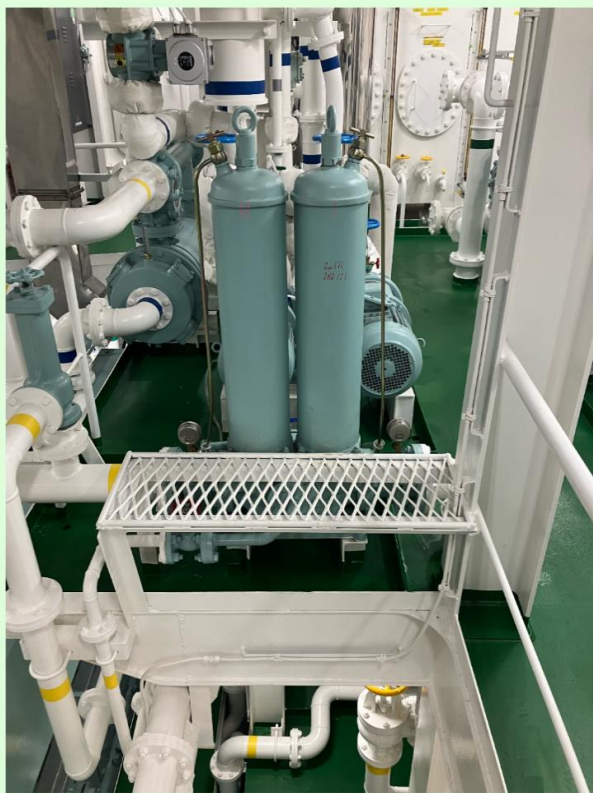
## 主機LO 2次ストレーナ

高さが有るため整備作業を  
安全にするために足場を作った

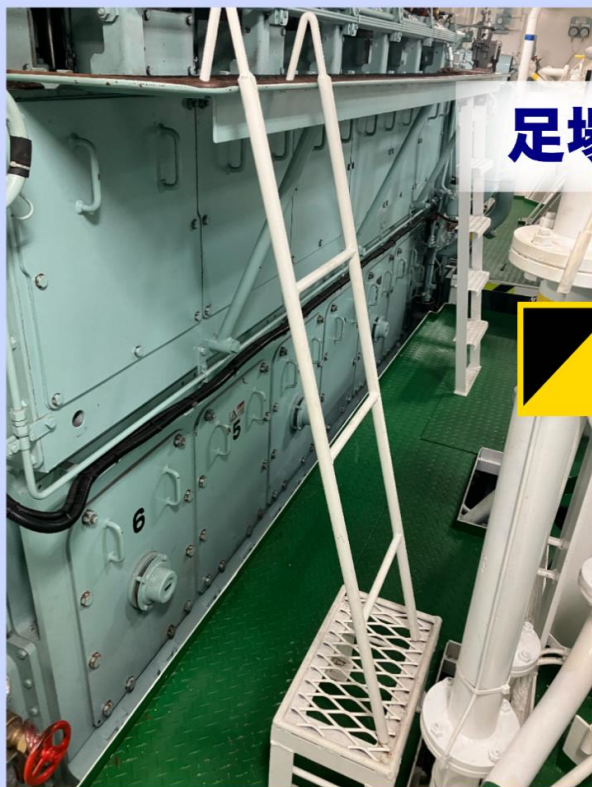
改善される前の物で、  
安定が悪く危ない

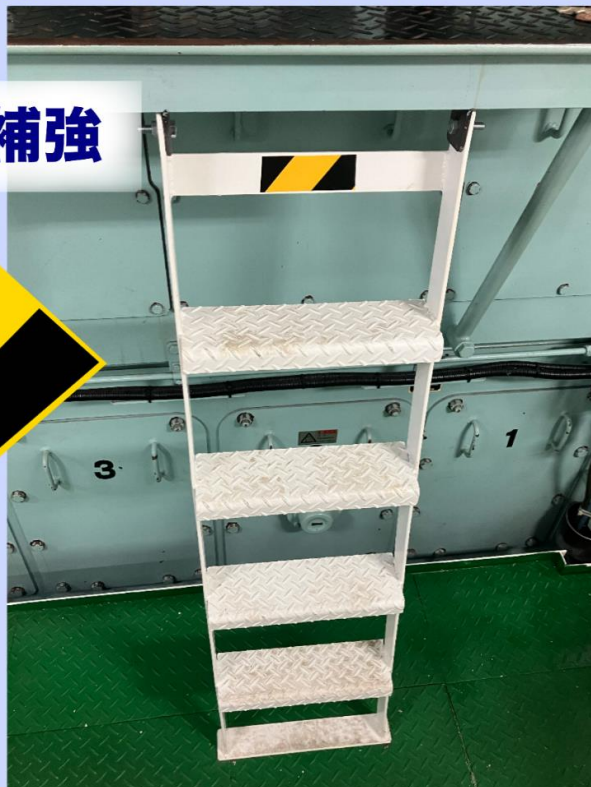
## 足場の補強

足場を広くして固定し、  
安全に昇降が出来る様になった

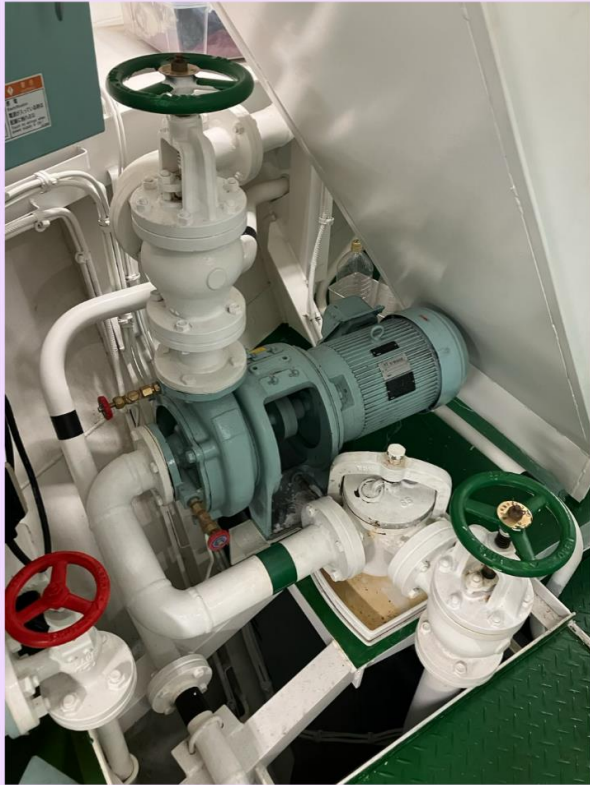
## 予備海水ポンプの設置

停泊時に大容量のポンプを  
運転する必要が無くなった

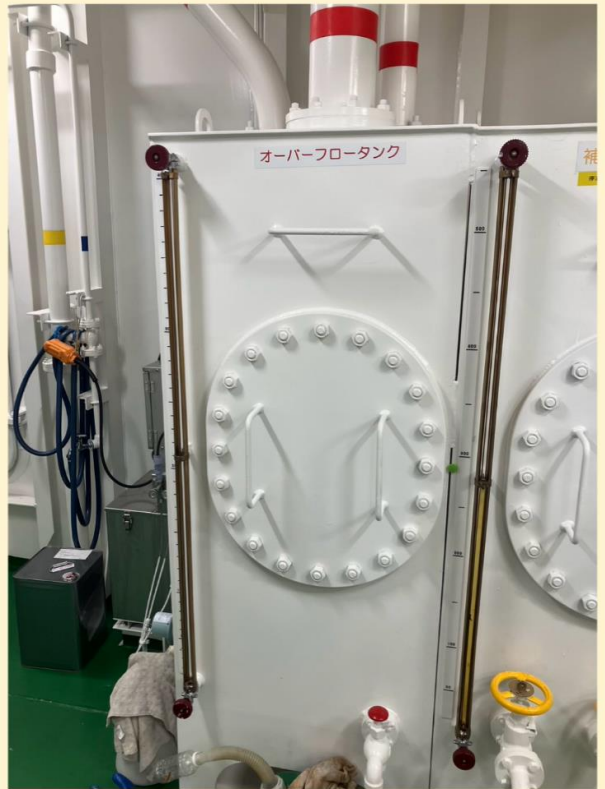
## オーバーフロータンクの設置

設置した結果  
バンカー時の油流失が無くなった

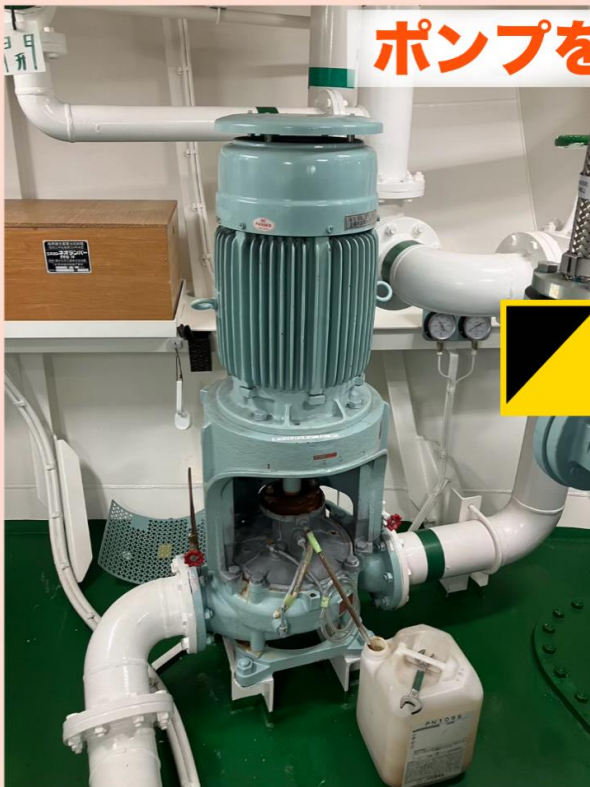
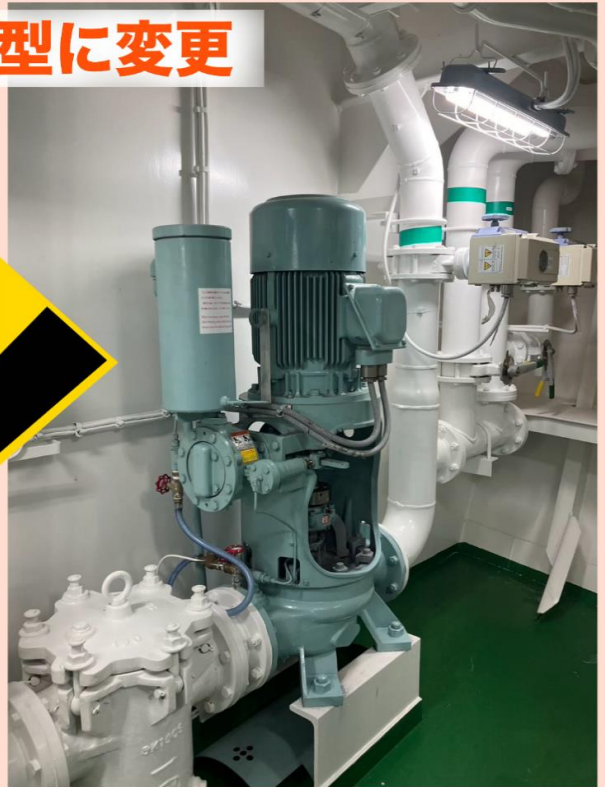
### ポンプを縦型に変更

主機海水ポンプ及び、バラストポンプを縦型にしたお陰で  
整備作業、廻りの広さを確保出来た

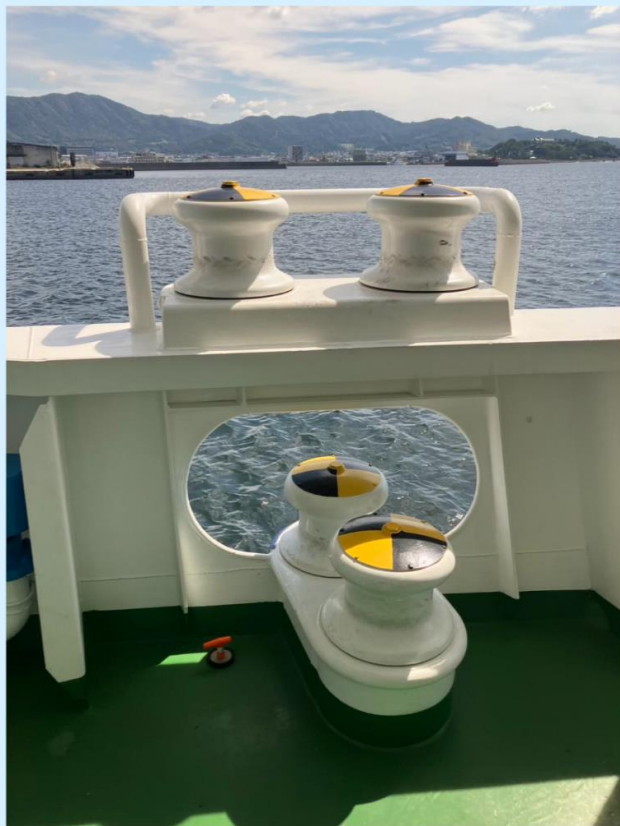
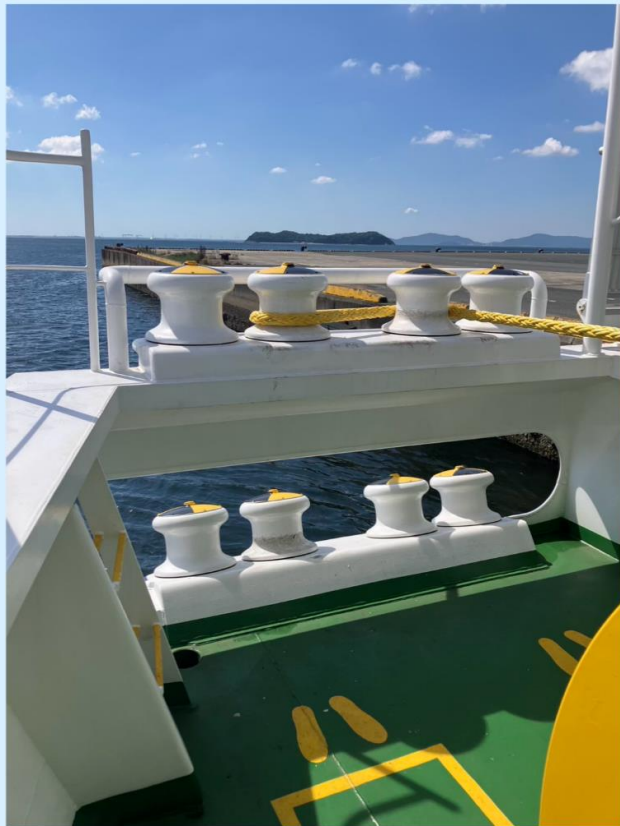
## 船尾フェアリーダー

2段にしてあらゆる岸壁に対応した

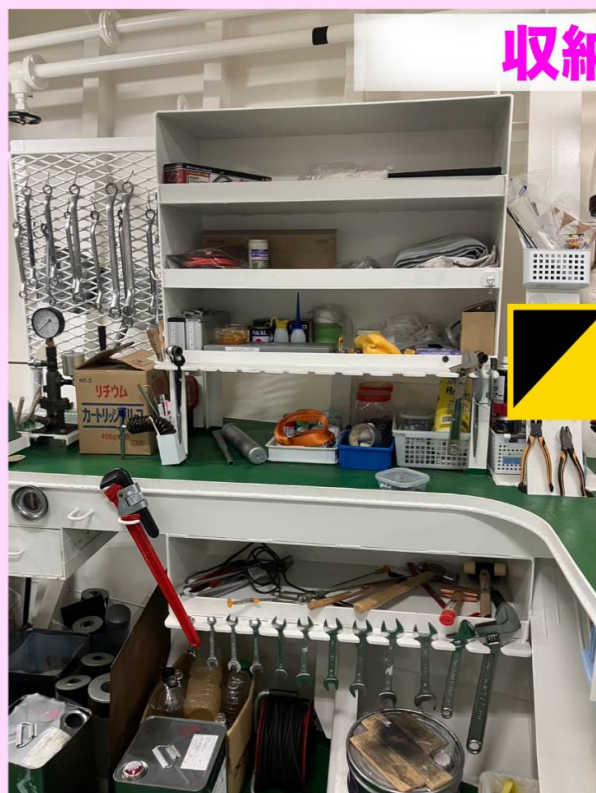
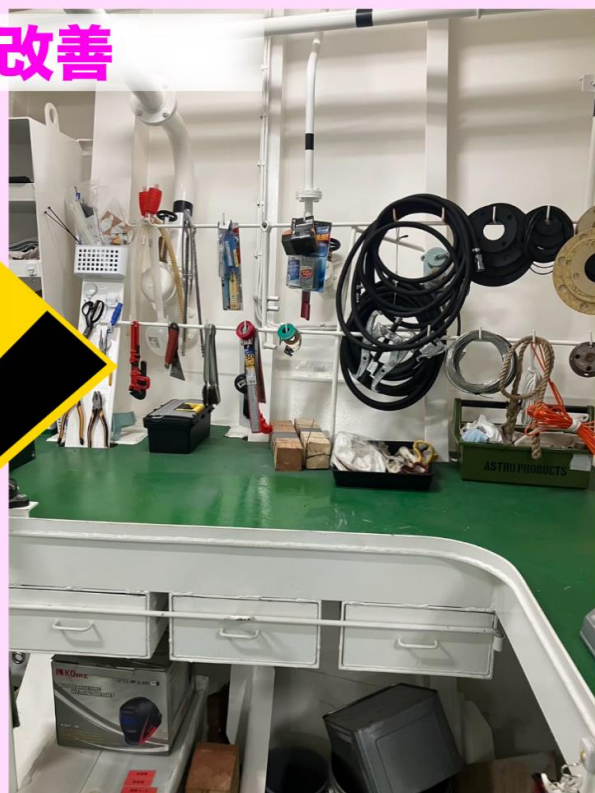
### 収納の改善

作業台の収納を簡単に出来る様になったので、  
作業が安全に便利良く出来る様になった
